Gutachten

zur Erhaltenswürdigkeit von Bäumen

Bericht Nr.: 250302

Bäume in Redwitz nahe Siemensstraße im
Bereich eines Bauvorhabens

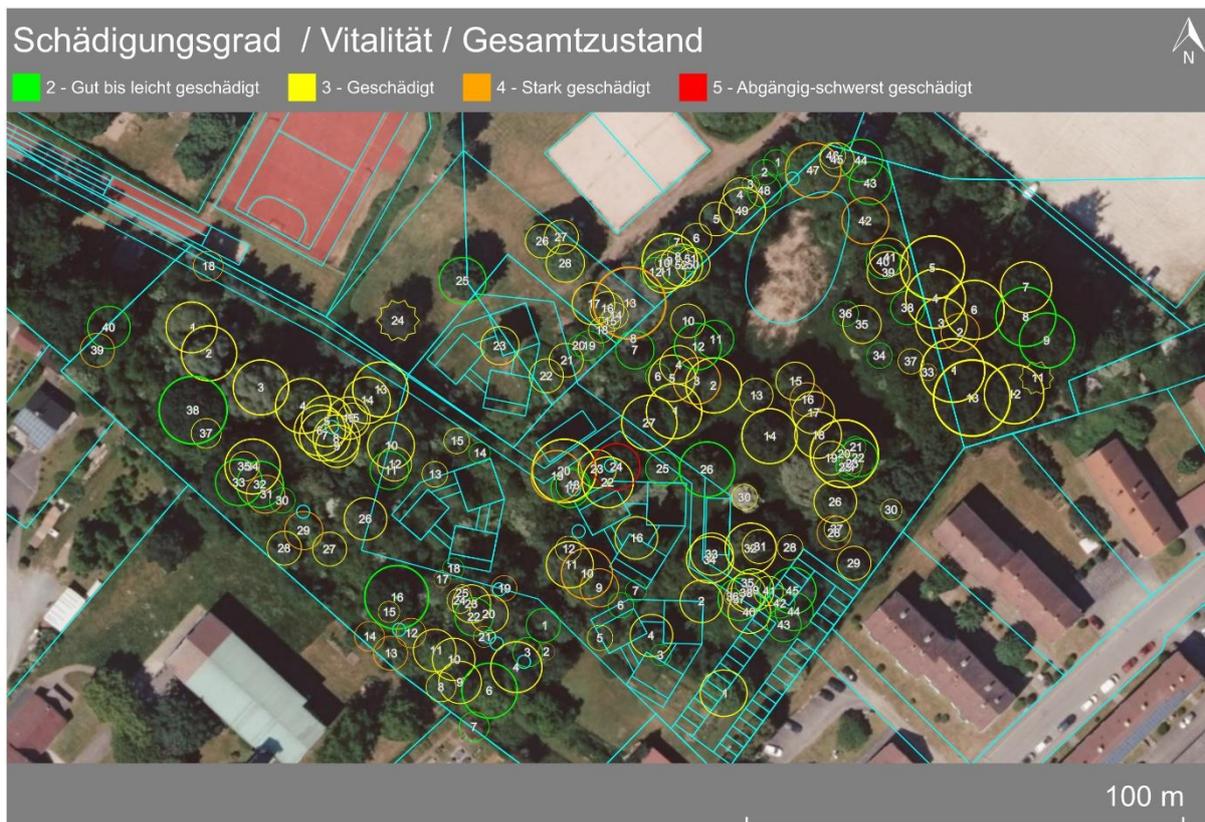
Abb. 5 Lageplan Zustand

Der Zustand der untersuchten Gehölze wird in den Bewertungsstufen 2 bis 5 angegeben. Darin sind sowohl die Vitalität, als auch die Schäden am Holzkörper und Wuchsmängel der Bäume berücksichtigt. Insgesamt wurden rund 10 % der Gehölze der Stufe 4 und 5 zugeordnet. Diese Bäume weisen Defekte auf, die sie voraussichtlich nicht mehr kompensieren können. Der überwiegende Teil der Gehölze befindet sich jedoch in einem guten Zustand oder weist Mängel auf, die auf lange Sicht voraussichtlich kompensierbar sind (Stufe 2 und 3).

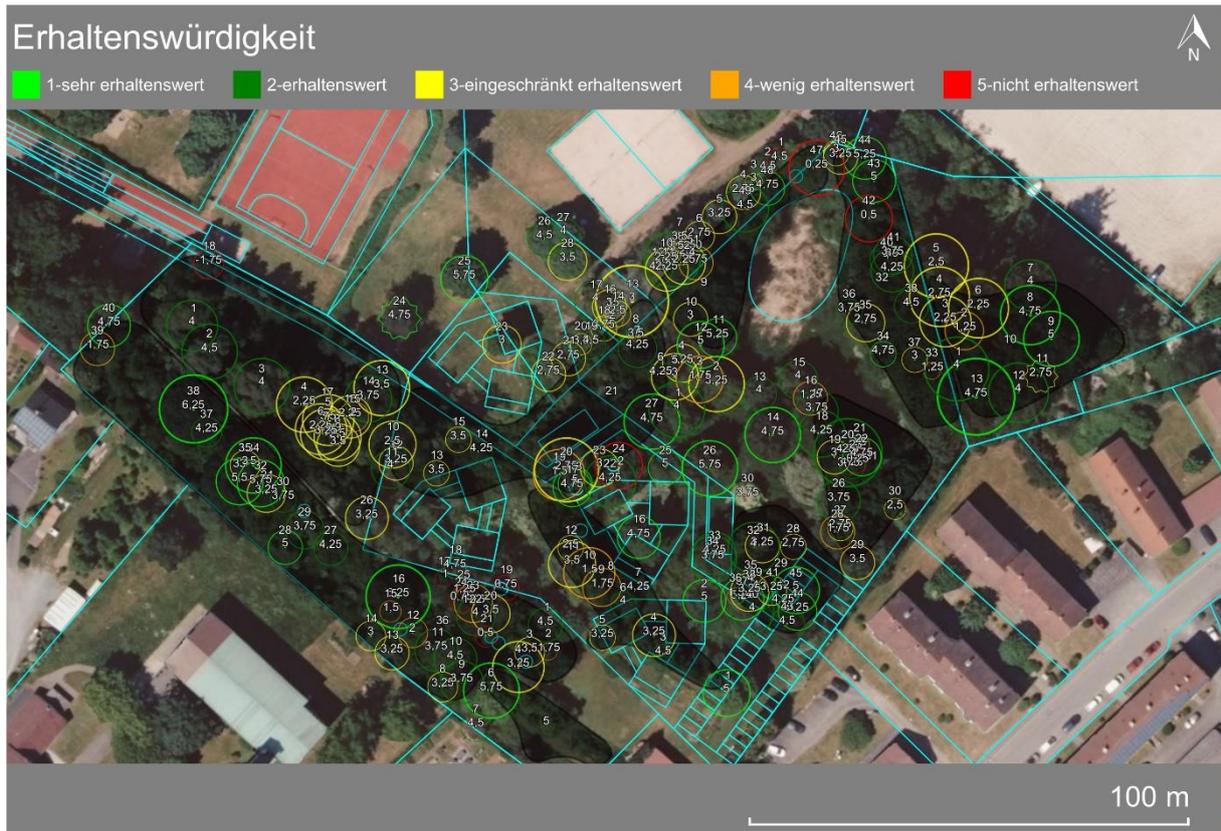
Abb. 9 Lageplan Erhaltenswürdigkeit

Unabhängig von den konkreten Auswirkungen baulich bedingter Eingriffe wurden die untersuchten Bäume anhand eines Punktesystems hinsichtlich ihrer Erhaltungswürdigkeit untersucht (vgl. Kap. 2). Dazu wurden die Gehölze in eine der fünf Kategorien sehr erhaltenswert / erhaltenswert / eingeschränkt erhaltenswert / wenig erhaltenswert / nicht erhaltenswert eingeordnet (s. Abb. 10).

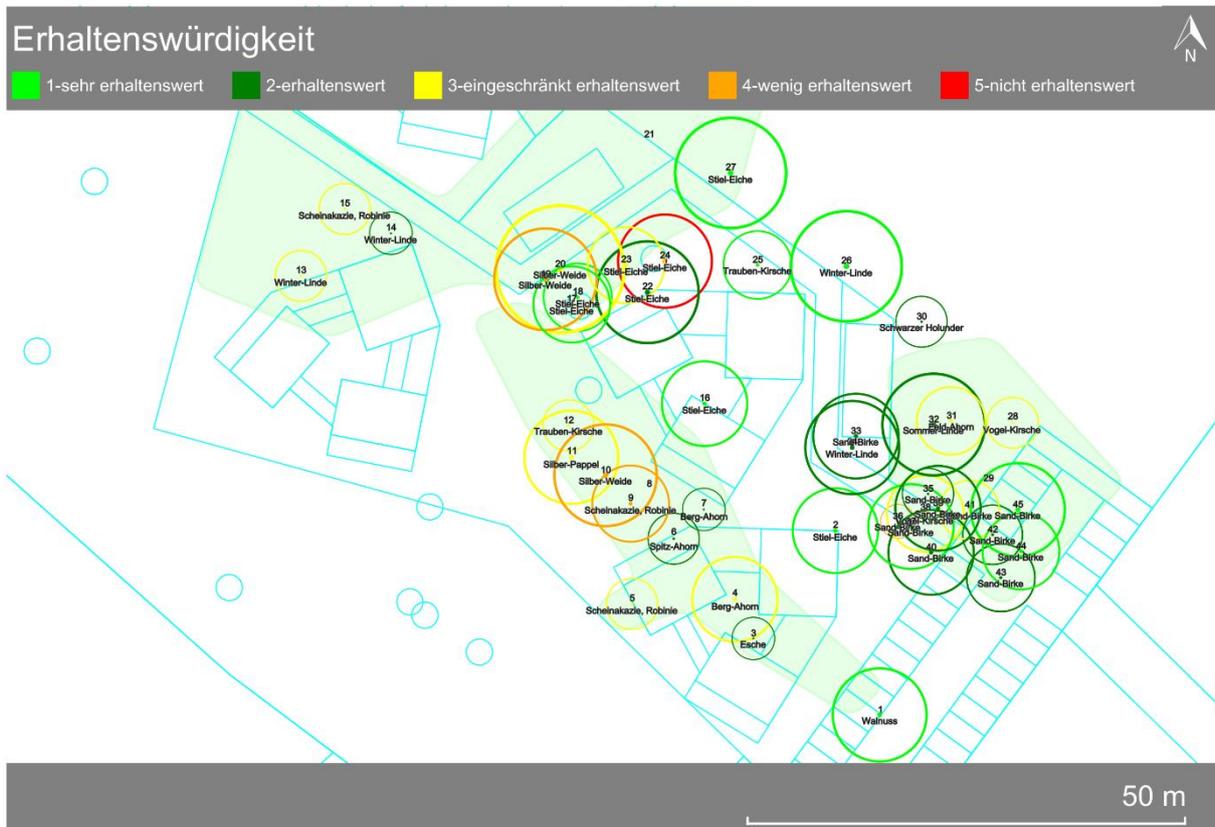
Abb. 14 Baufeld

1. Parkplatz

- Im südlichen Teil des geplanten Parkplatzes befindet sich ein Hang. Falls der Parkplatz aus dem südlichen Bereich heraus verschoben wird und der Hang erhalten bleibt, könnte auch die Walnuss erhalten bleiben, der zukünftig als Solitär eine sehr ortsbildprägende Bedeutung zukäme.
- Im Bereich der Parkplätze wären die vorhandenen Bäume zu roden.
- Bei der Planung von Parkplätzen sollte auch eine geeignete Begrünung, insbesondere wegen der Schattenfunktion, mit eingeplant werden. Hierzu müssten geeignete Pflanzstandorte geschaffen werden. Beispielsweise könnte man jeweils zwei Parkplätze in einen Baumstandort, mit offenem Erdanschluss an die Umgebung, umwandeln.

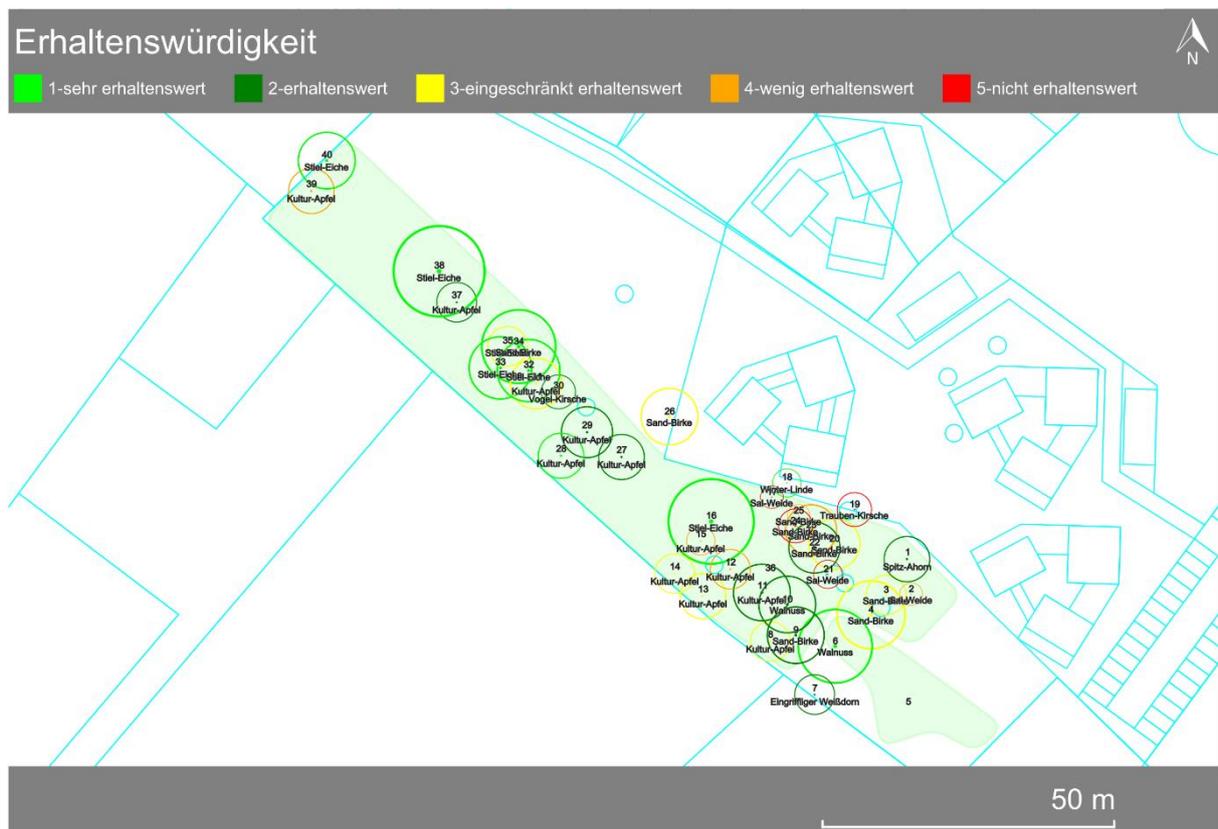
Abb. 15 Kirchhang

1. Südwestlich des südlichen Gebäudes
 - Böschungsmodellierung wirkt sich möglicherweise auf die Bäume Laufnummern 1, 2, 3 aus. Wenn möglich sollten diese erhalten bleiben.

2. Südlich des westlichen Gebäudes
 - Hier könnte gleich die ganze Gruppe der eher wenig erhaltenswürdigen Bäume (Laufnummer 17-26, hauptsächlich Birken) gefällt werden

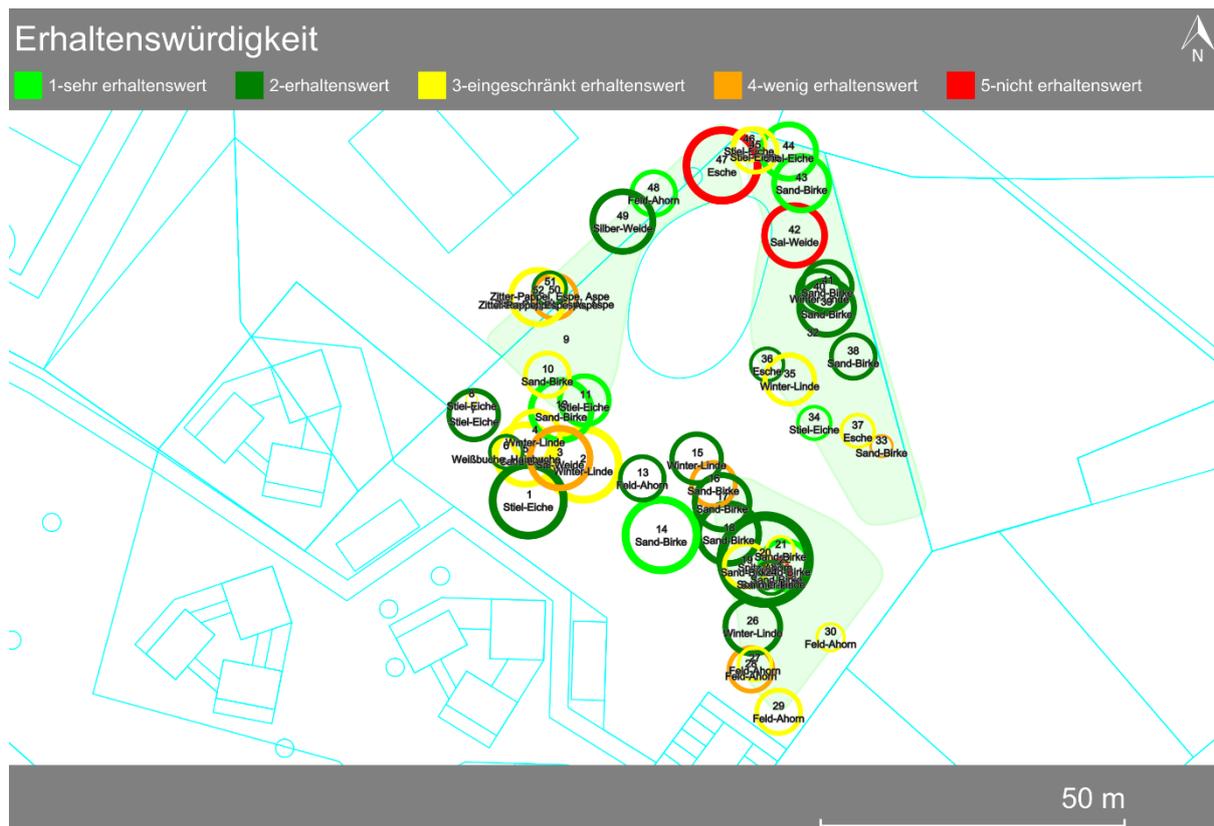
Abb. 16 Nordosten

1. Gewässer

- Im Norden befindet sich ein Röhricht und am nordöstlichen Rand ein Wassergraben.
- Der Boden wird in Richtung der Gewässer flach ab und wird feuchter.

- Viele Bäume wurden im Rahmen der Rückschnittmaßnahmen diesen Winters, teilweise stark geschädigt (Details und Fotos siehe Anlage Baumdatenprotokolle).
- Ein großer Reisighaufen wurde in dem Bereich neben den Bäumen Nr. 34 – 36 deponiert.
- Bäume die nach außen auf Flächen mit höherer Sicherheitserwartung umstürzen können, sind sicherheitsrelevant (z.B. zu fallende Esche Nr. 47).

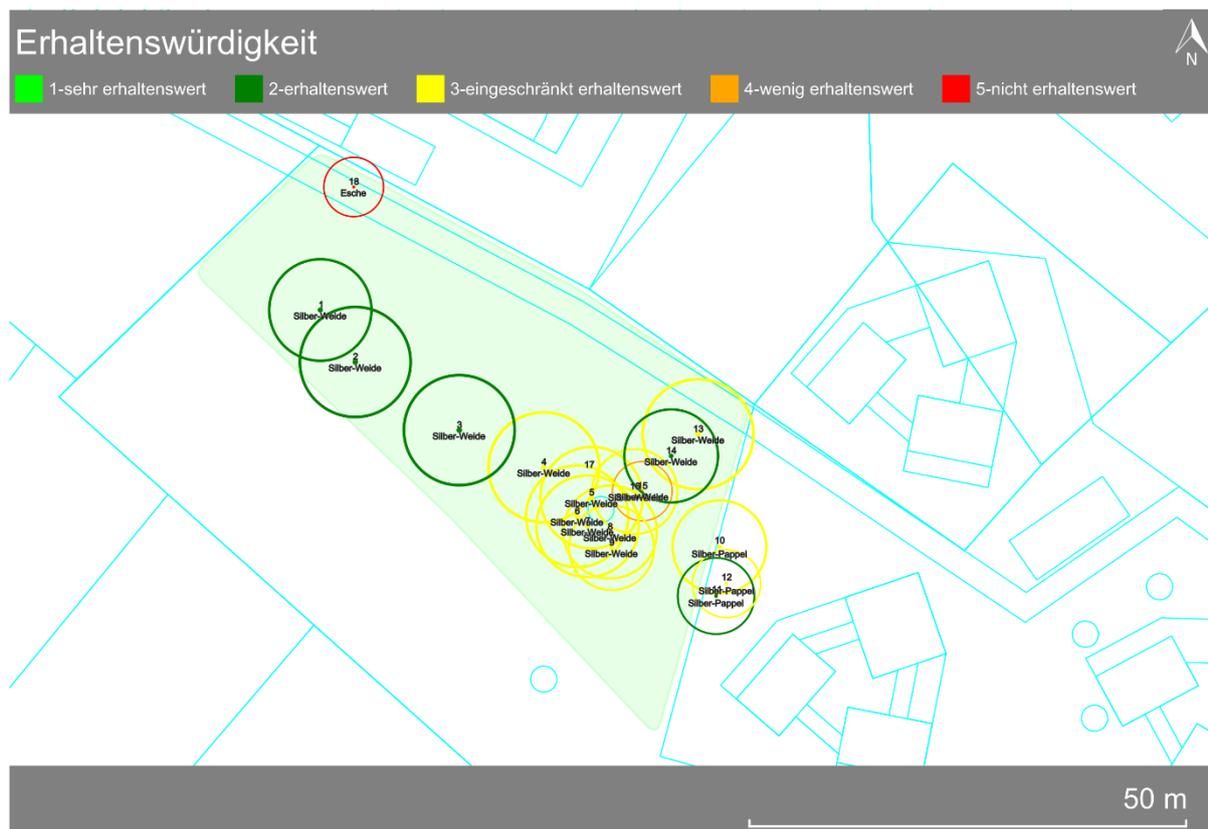
Abb. 17 Nordwesten

1. Weg entlang der Schwimmbadgrenze

- Auf dem geplanten Weg steht momentan eine Baumreihe mit rund 20 Gruppenbäumen (hauptsächlich Fichten). Diese wären zu roden.
- Durch den Weg entsteht eine erhöhte Sicherheitserwartung an die Bäume, soweit sie im Versagensfall den Weg gefährden.

- Die Weiden weisen ökologisch wertvolle Strukturen, wie Höhlungen und viel Totholz auf.
- Für Gebäude, Wege und sonstige Aufenthaltsflächen ist die Verkehrssicherheit sicherzustellen. Sind die Weiden für solche Flächen sicherheitsrelevant, müssen sie wiederkehrend gepflegt werden (Einkürzungen zur Entlastung, Entnahme bruchgefährdeten Totholzes)

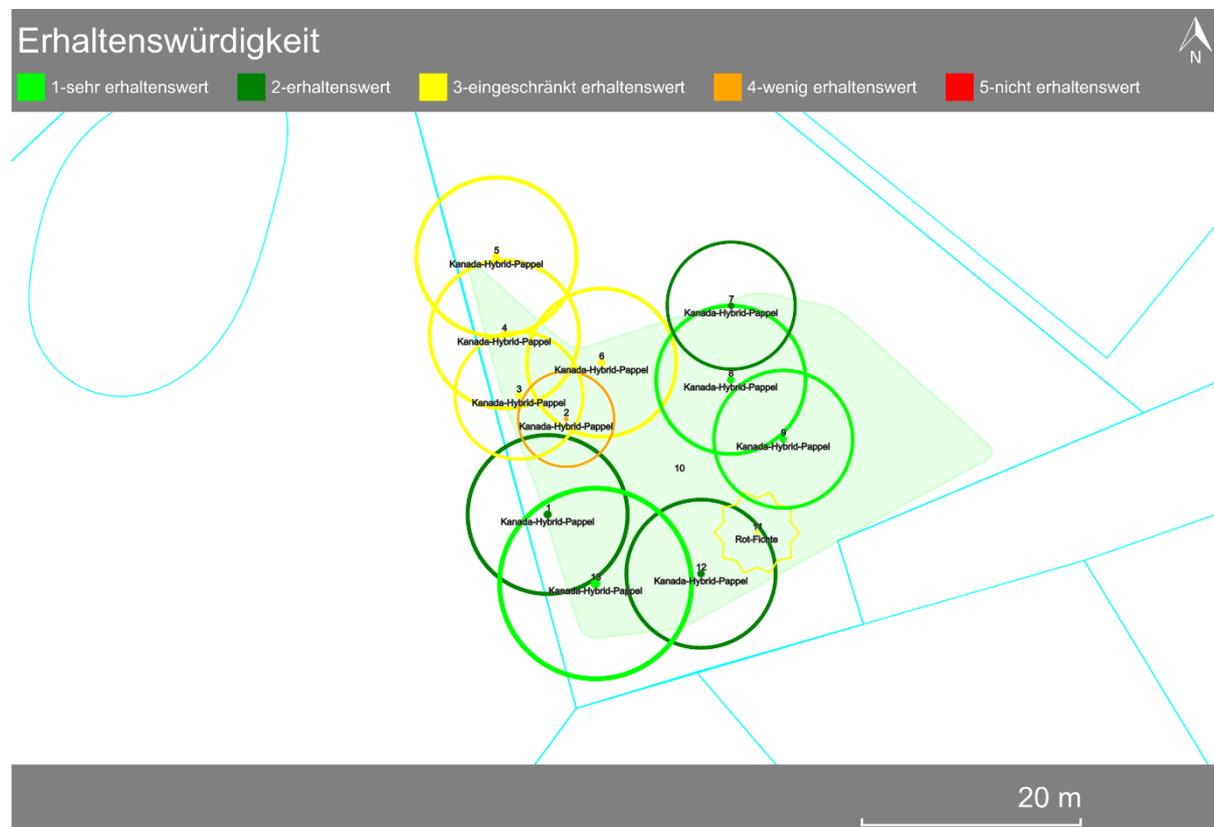
Abb. 18 Pappelwäldchen

1. Feuchtgebiet
2. Bestand
 - Hybrid-Pappeln bis rund 40 m hoch
 - Im Nordteil sind die Stammfüße und der Wurzelbereich mit Erde angefüllt
 - Weitreichende Umgebungswirkung
 - Nr. 2 ist wegen Holzfäule am unteren Stamm zur Teilfällung empfohlen
3. Kein Verkehr innerhalb des Bestandes

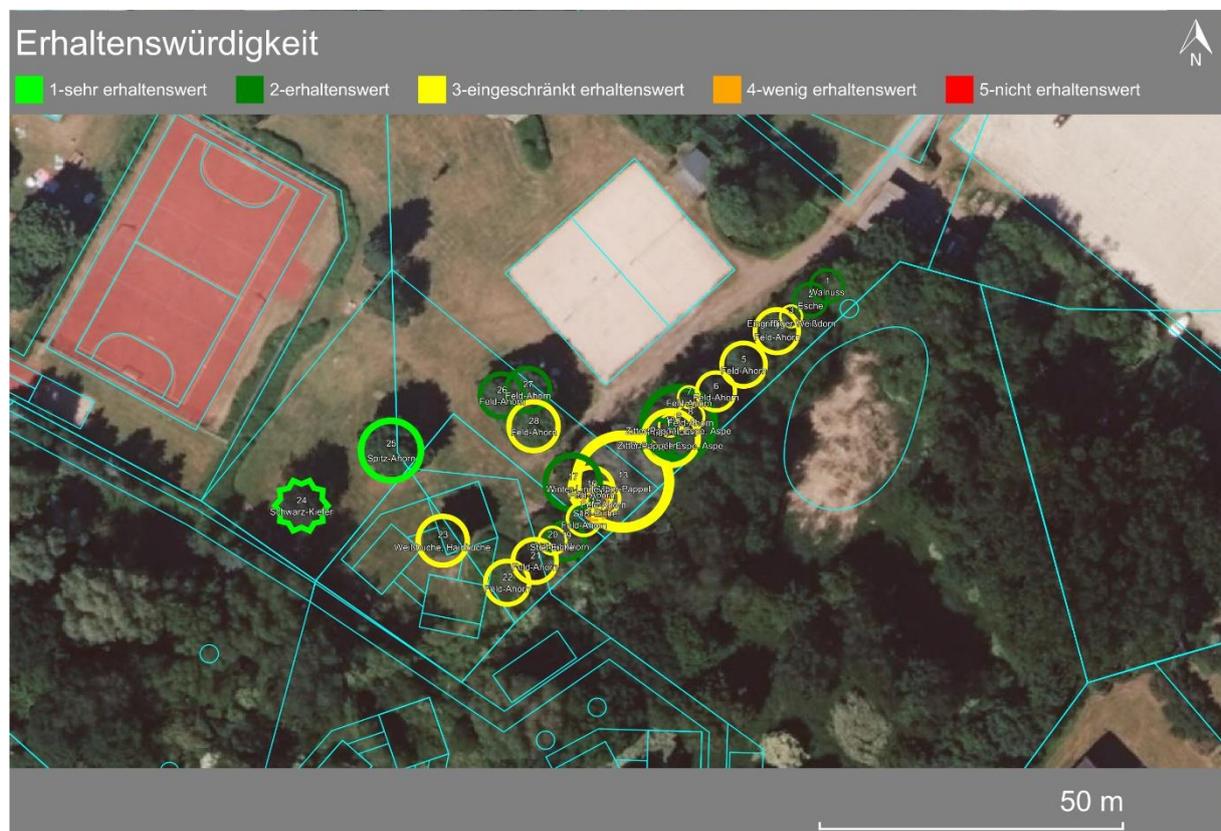
Abb. 19 Schwimmbad

1. Baumreihe entlang der südöstlichen Schwimmbadgrenze
 - Die Baumreihe könnte im nördlichen Teil (Laufnr. 1 – 19) erhalten bleiben.
 - Wenn eine befestigte Zufahrt entlang dieser Baumreihe gebaut werden soll, sollte ein ausreichender Abstand (Kronentraufe plus 1,5 m) angestrebt werden.
 - Zwischen den Bäumen Nr. 13 und 17 und dem Ahorn Nr. 28 wäre der Abstand zu schmal um Wurzelabgrabungen zu vermeiden. Hier wären Vorgehensweisen zur Schadensminimierung gemäß R SBB nötig, z.B. die Errichtung eines Wurzelvorhangs.

- Würde eine Zufahrt nahe an der Grenze gebaut, müssten alle Bäume in diesem Bereich gefällt werden.
- Der Baumwurzelschutz der benachbarten Bäume aus dem Kontrollbereich Nordost wäre dann zu berücksichtigen. Die Sicherheitsansprüche an diese Bäume und der Pflegeaufwand dafür würden steigen.
