Gutachten

zur Erhaltenswürdigkeit von Bäumen

Bericht Nr.: 250302

Bäume in Redwitz nahe Siemensstraße im
Bereich eines Bauvorhabens

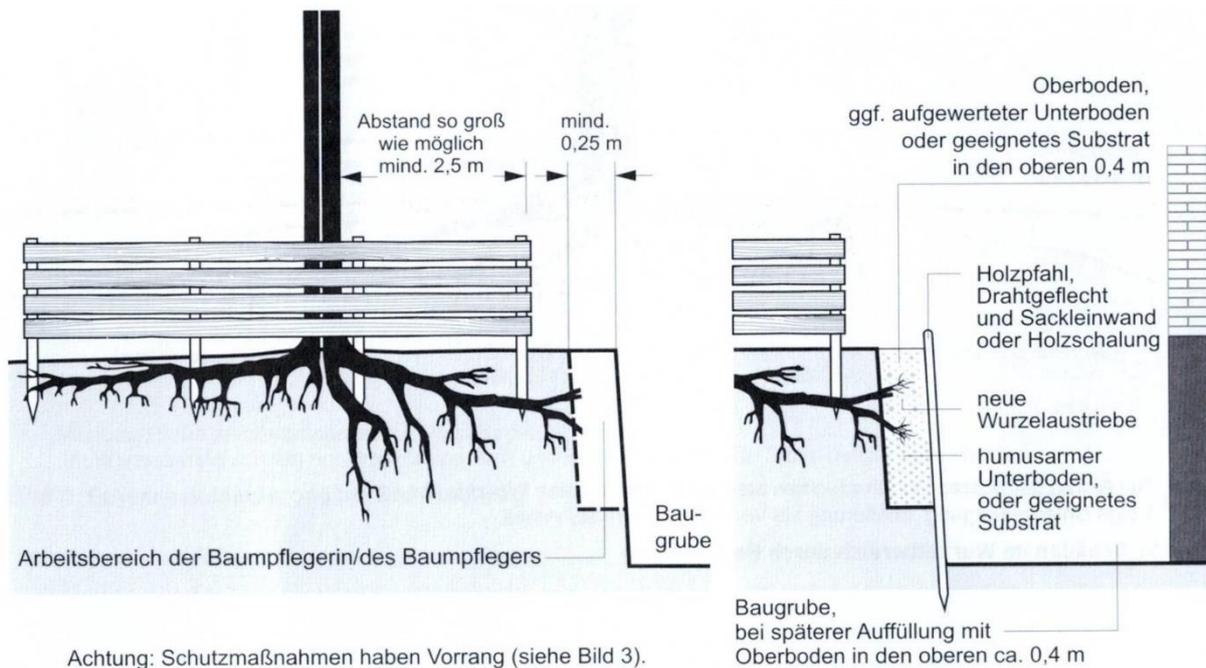
Abb. 20 R SBB – Schadensminimierung durch Wurzelvorhang bei Abgrabung

1. Baumreihe entlang der südöstlichen Schwimmbadgrenze
 - Die Baumreihe könnte im nördlichen Teil (Laufnr. 1 – 19) erhalten bleiben.
 - Wenn eine befestigte Zufahrt entlang dieser Baumreihe gebaut werden soll, sollte ein ausreichender Abstand (Kronentraufe plus 1,5 m) angestrebt werden.
 - Zwischen den Bäumen Nr. 13 und 17 und dem Ahorn Nr. 28 wäre der Abstand zu schmal um Wurzelabgrabungen zu vermeiden. Hier wären Vorgehensweisen zur Schadensminimierung gemäß R SBB nötig, z.B. die Errichtung eines Wurzelvorhangs.

- Würde eine Zufahrt nahe an der Grenze gebaut, müssten alle Bäume in diesem Bereich gefällt werden.
- Der Baumwurzelschutz der benachbarten Bäume aus dem Kontrollbereich Nordost wäre dann zu berücksichtigen. Die Sicherheitsansprüche an diese Bäume und der Pflegeaufwand dafür würden steigen.
